Bastionide ring

Jalutuskäik mööda Narva kindlustusehitisi

Narva

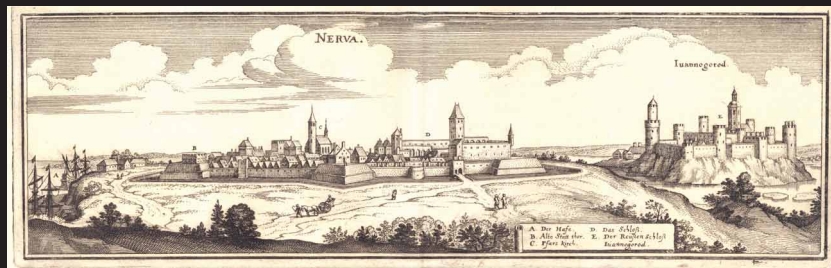
Üleval: Vaade bastionidega täiendatud Narva keskaegsele linnamüürile. Narva linnamüüri vasakus nurgas Kuningavall, keskel Vanavall ja paremal Kristlasvall (Matthäus Meriani vanem, u. 1638. Ofort Martin Zeilleri “Topograafiafiast”, Frankfurt 1652).

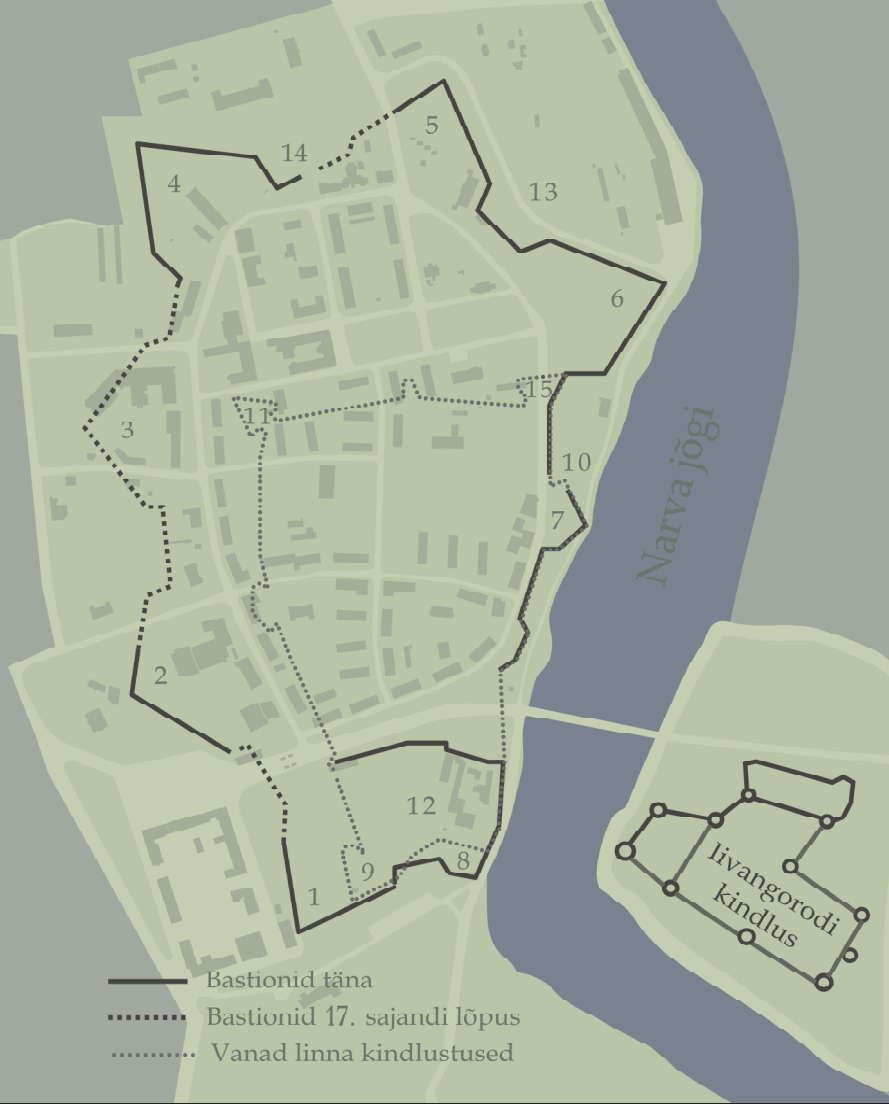
Teadaolevalt esimese, 1634. aastast pärit Narva kaardi põhjal tehtud skeem näitab, et selleks ajaks oli üleminek bastionidele on juba toimunud. I Narva Hermannini linnus, II Narva vanalinn, III Ivangorodi kindlus, 1) Kristlasvall, 2) Vanavall, 3) Kuningavall, 4) Liivavall, 5) Karjavärav, 6) Vanavärav (ka Vana Rannavärav või Väike Rannavärav), 7) Väike värav (ka Veevärav), 8) Lossivärav (ka linnuse Vana värav), 9) rondeel, 10) linnuse lõunatorn, 11) arsenal relvameistrite ja töökodade jaoks, 12) Suur Kivisaal.

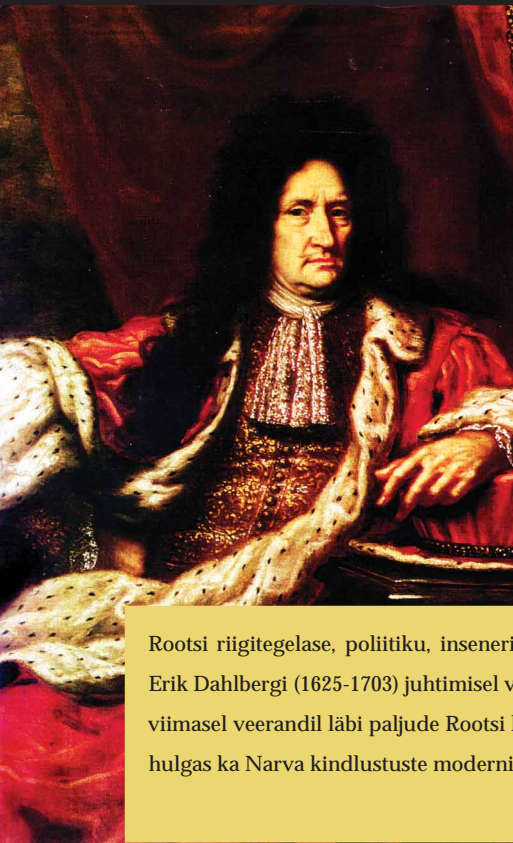
1. Bastion Fortuna (Õnn), 17. saj. lõpp.

2. Bastion Triumph (Triumpf), 17. saj. lõpp. Bastionist lõunas asus 1822. aastal valminud Peeter I värav, sellelt sai nime ka Peetri plats.

3. Bastion Fama (Maine), 17. saj. lõpp. Ainuke Dahlbergi Narva bastion, mis pole tänaseni säilinud.

4. Bastion Gloria (Kuulsus), 17. saj. lõpp. Bastionil asuv Kunstigalerii hoone ehitati 18. saj. II poolel püsirohuidaks.

5. Bastion Honor (Au), 17. saj. lõpp. Pärast bastioni jõepoolse seina purustamist Põhjasõjas, 1704. aasta augustis, vallutasid Vene väed siitkaudu tormijooksuga Narva linna.

6. Bastion Victoria (Võit), XVII saj lõpp. Narva kõige võimsam bastion, esiseina (fassi) kõrgus 16 meetrit. Purustati Põhjasõjas 1704. aastal, pärast sõda renoveeriti.

7. Bastion Pax, 1670. aastate II pool. Kandis alguses nime Wrangel (hüütud ka Vanaks batsioniks), hiljem kinnistus nimi Pax, kuna sama nime kandis Erik Dahlbergi projektil Wrangeli asemele kavandatud bastion. Põhjasõja tõttu jäi bastion tegelikult ümber ehitamata.

8. Kaitseehitis Spes (Lootus), 17. saj. lõpp.

9. Bastion Kristlasvall, esimene etapp 1583-85, 17. saj. I kolmandikul ehitati ümber uus-itaalia tüüpi bastioniks. Ainuke säilinud vanema ehitusetapi bastion Narvas. Renoveeriti 1970. aastatel.

10. Pimevärava asukoht. Samas asus keskaegne Rannavärv (nimetatud ka Väike Rannavärv või Vana Rannavärv, Vana värv). Rekonstrueeriti 1676-80, seejärel hakati hüüdma Uueks värvaks. Kuna värvakäik oli kaitseotstarbel kaarekujuline, siis kinnistus hiljem nimetus Pimevärv, siit sai

omakorda nime Pimeaed. Värv müüdi lammutamiseks 1875. aastal.

11. Kuningavalli asukoht. 1583-85 ümberehitatud keskaegset linnatorni hakati hüüdma Kuningavalliks, 17. saj. I kolmandikul ehitati ümber uus-itaalia tüüpi bastioniks. Jäi lagunema pärast uue kaitseüsteemi rajamist 17. saj. lõpul.

12. Narva Hermanni linnus, ehitatud põhilises osas 14-16. saj. Liivi ordu poolt. Linnuse vanimad osad pärinevad Taani valitsusajast 18-19. saj. vahetusel.

13. Viies raveliin, 18. saj. I veerandil. Aluseks tegelikult Narva bastionid projekteerinud Erik Dahlbergi projekt. Ainuke raveliin, mis on osaliselt tänaseni säilinud.

14. Kuninga värava asukoht, 17. saj. lõpp. Rootslaste valitsusajale järgnenud Vene võimu ajal nimetati ümber Impeeraatori värvaks.

15. Liivavalli asukoht. Ehitati 1583-85 keskaegse linnamüüri kirdenurka, 17. sajandi I kolmandikul ehitati ümber uus-itaalia tüüpi bastioniks. Kaotas tähtsuse seoses uue kaitseüsteemi rajamisega 17. sajandi lõpul.

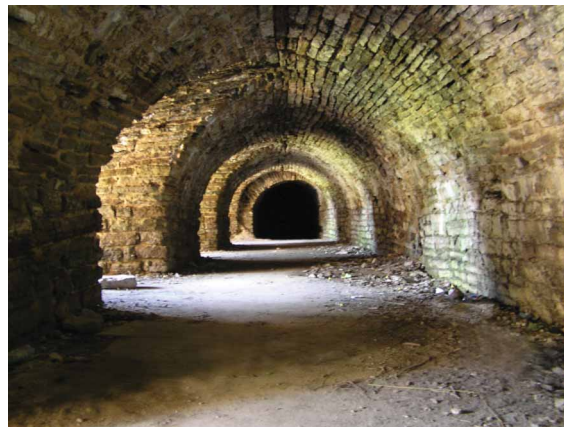
Võlvidud kasematt Honori bastionis.

Narva bastionid on Dahlbergi süsteemile omaselt kõrgete ja võimsate esiseintega ehk fassidega. Bastionide seintes asusid võlvidud käigud ehk kasematid linna kaitsjatele. Narva bastionides (väljaarvatud Gloria) on kasematid kahekorruselised, 2 meetrit laiad ja 2- 2,5 meetrit kõrged. Valgus pääseb kasematti laskeavadest, mis on ehitatud umbes iga 7 meetri järel, kahuritele laiemad ja püssidele kitsamad. Iga laskeaugu juurest saab alguse ventilatsioonilõõr, mille eesmärgiks oli kasematist püssirohuuitsu välja juhtida. Kasemattide välisseinte paksus on umbes 2 meetrit, lisaks sellele olid nad kaitsitud ka vallikraavi vastasküljel asuva muldvalliga, mis takistas kahurituld otse bastioni seina vastu suunamast. Kokku on bastionides

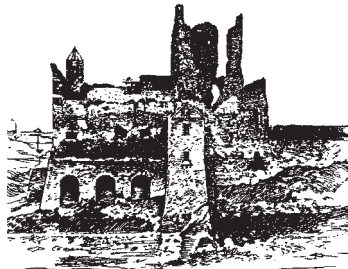
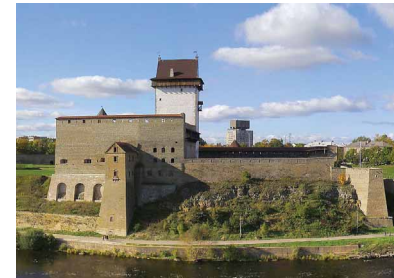
Narva Hermanni linnus. Vasakult paremale: vaade idast 1939. aastal, 1960. aastatel ja tänapäeval.

tema kaitseehitiste vastu 20. sajandi sõjas. Nõukogude lennurünnak 1944. aasta märtsis hävitas täielikult Narva barokse vanalinna, pidev kahurituli purustas Narva linnuse konvendihoone, Hermanni torni ja ka Lääne eelhoovis asunud rondeelid. Paremas seisukorras polnud ka Ivangorodi kindlus, mida omakorda tulistasid oma kahuritest sakslased. Narva linnuse renoveerimist

alustati 50-ndatel, Ivangorodi oma 60-ndatel aastatel ja tegelikult kestavad tööd veel seniajani mõlemas linnuses. Renoveeritud on ka bastioneid Victoria ja Pax.
